I・T・O株式会社

小型自動切替式調整器の取替のお願い

20kg/h自動切替式調整器の取替のお願い

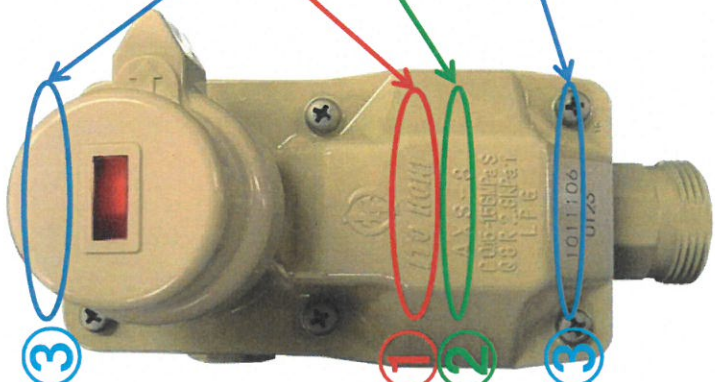
小型自動切替式調整器 (AXS-8Bシリーズ) 取替対象品の見分け方

<p>①「ITO KOKI」と表示されているかご確認ください。</p> <p>・表示されていない場合は、他メーカー製なので対象外です。</p> <p>②「AXS-8」と表示されているかご確認ください。</p> <p>・表示されていない場合は、異なる機種なので対象外です。 ・型式名は「AXS-8B」ですが、表示は「AXS-8」になっていきます。</p> <p>③ 7桁のロットNo. が、 「0805101 ~ 1409113」 の範囲内であるかご確認ください。</p> <p>・カバー部またはシグナル部に表示されています。 ・下段の4桁の番号は、取替対象品を見分ける際には使用しません。 ・4本立、6本立、容器直結型に関わらず、 上記範囲内であれば対象品となります。</p>
<p>■ 問い合わせ先</p> <p>I・T・O株式会社 対策本部 0120-83-3781(フリーダイヤル) 072-981-3781(代表)</p>	  <p>シグナル部に 表示されている場合</p>
<p>①～③がすべて該当していれば 取替対象品となります。</p>

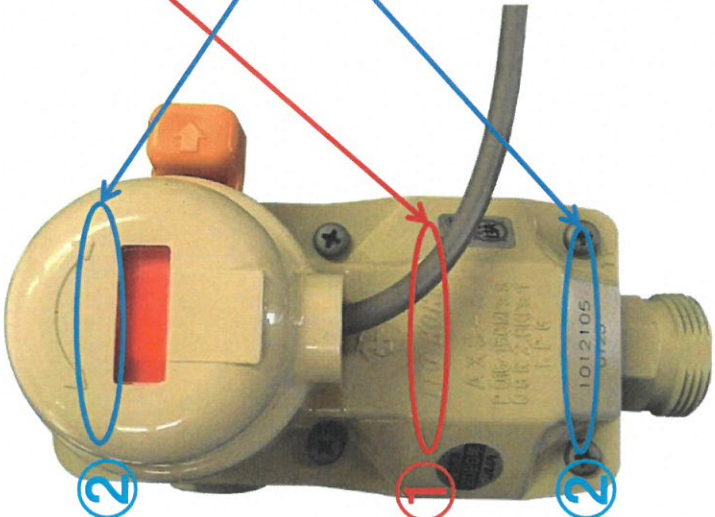
発信機能付 小型自動切替式調整器(TAXS-8Bシリーズ) 取替対象品の見分け方

<p>①「ITO KOKI」と表示されているかご確認ください。</p> <p>・表示されていない場合は、他メーカー製なので対象外です。</p> <p>②7桁のロットNo. が、 「0805106 ~ 1409111」 の範囲内であるかご確認ください。</p> <p>・カバー部またはシグナル部に表示されています。 ・下段の4桁の番号は、取替対象品を見分ける際には使用しません。 ・4本立、6本立に関わらず、 上記範囲内であれば対象品となります。</p>
<p>■問い合わせ先</p> <p>I・T・O株式会社 対策本部 0120-83-3781(フリーダイヤル) 072-981-3781(代表)</p>

<p>シグナル部に 表示されている場合</p> <p>①～②がすべて該当していれば 取替対象品となります。</p>

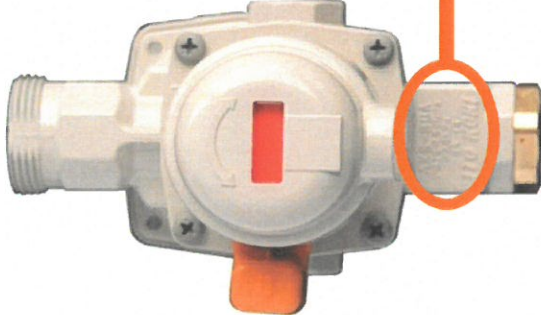
注) AXS-8UAは取替対象品ではありません。

<p>■問い合わせ先 I・T・O株式会社 対策本部 0120-83-3781(フリーダイヤル) 072-981-3781(代表)</p>	<p>AXS-8Bの類似品である「AXS-8UA」及び、発信機能付「TAXS-8UA」は、この度の取替対象品ではありません。</p>

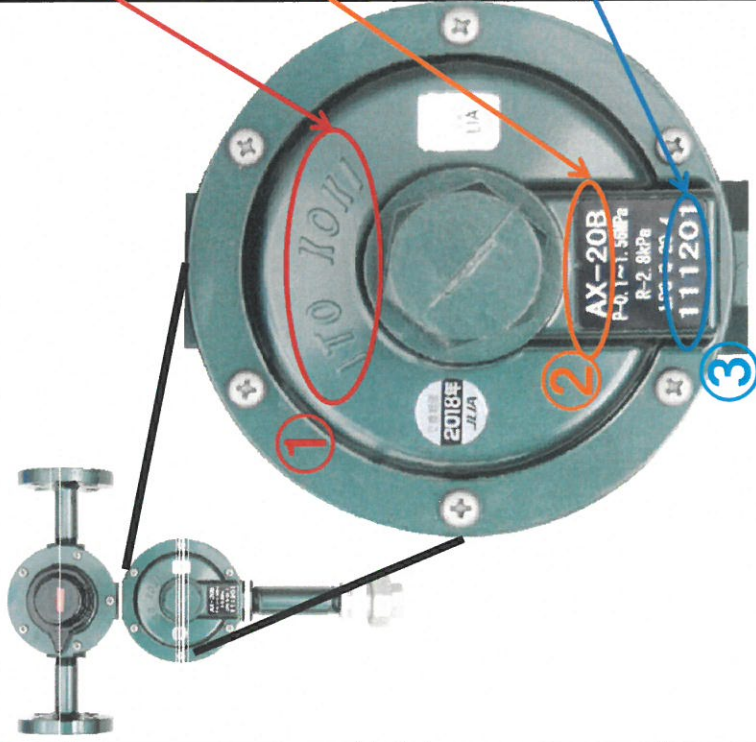
20kg/h自動切替式調整器 (AX-20Bシリーズ) 取替対象品の見分け方

①「**ITO KOKI**」と表示されているかご確認ください。

②「**AX-20B**」「**TAX-20B**」「**AX-20BHL**」

「**TAX-20BHL**」と表示されているかご確認ください。

③ 6桁のロットNo. が、

「**1110301 ~ 150602**」

の範囲内であるかご確認ください。

・フランジタイプ、ねじ接続、4本立、6本立に関わらず、
上記範囲内であれば取替対象品となります。

①～③がすべて該当していれば
取替対象品となります。

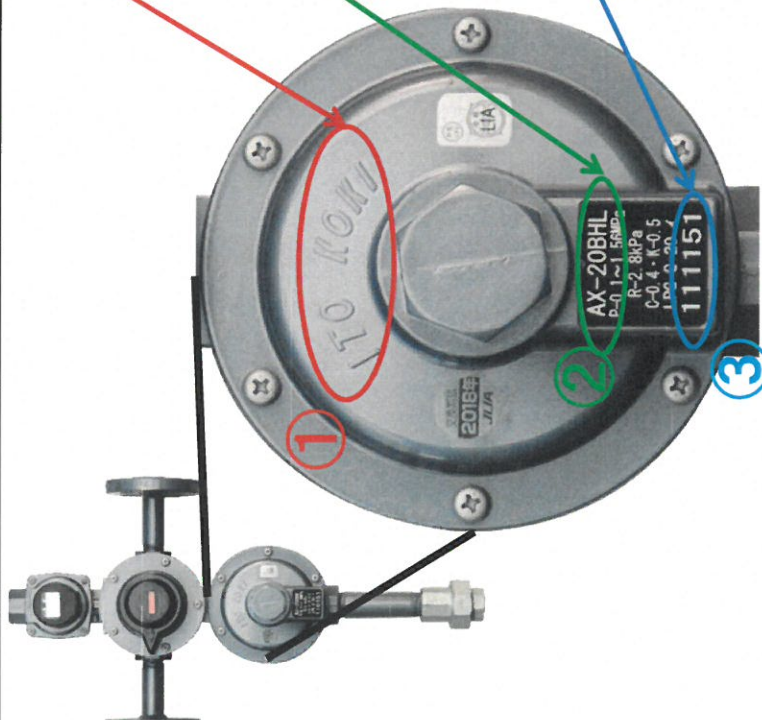
20kg/h自動切替式調整器(AX-20BHLシリーズ)取替対象品の見分け方

<p>①「ITO KOKI」と表示されているかご確認ください。</p> <p>・表示されていない場合は、他メーカー製なので対象外です。</p> <p>②「AX-20BHL」「AX-20BHL-R」 と表示されているかご確認ください。</p> <p>・表示されていない場合は、異なる機種なので対象外です。</p> <p>③ 6桁のロットNo. が、 「1110451 ~ 150653」 の範囲内であるかご確認ください。</p> <p>・フランジタイプ、ねじ接続、4本立、6本立に関わらず、 上記範囲内であれば取替対象品となります。</p>
<p>■ 問い合わせ先</p> <p>I・T・O株式会社 対策本部 0120-83-3781(フリーダイヤル) 072-981-3781(代表)</p>	<p>①～③がすべて該当していれば 取替対象品となります。</p>
