東名高速道路爆発火災事故についてのご報告

両元産業株式会社
両元運送株式会社
代表取締役 後藤 元和

事故発生日時：令和4年9月28日 午前5時40分頃

場所：伊勢湾岸自動車道 豊田ジャンクション A ランプ 1160メートルポスト付近

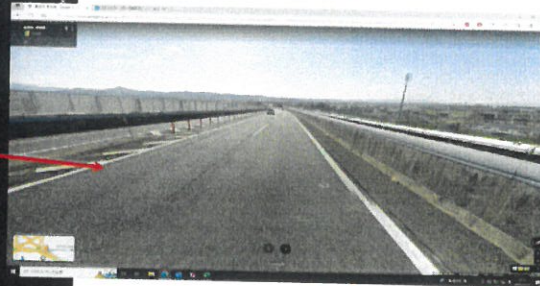
現場付近拡大写真

現場は東名高速への合流付近
緩やかな下り坂になっている

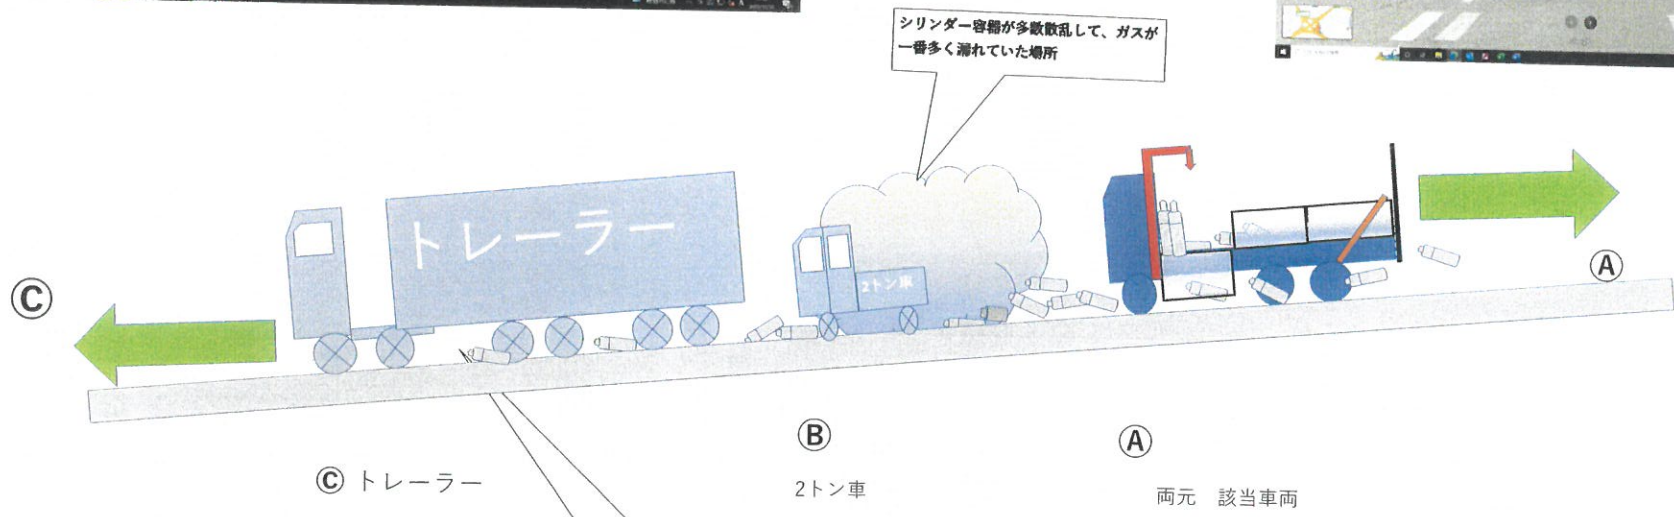
◎方向へ避難した人

- ・トレーラー運転手 1名 (やけどによる重症)
 - ・2トン車運転手 1名 (死亡)
- 合計 2名

ガス爆発が一番最初に起こったと思われる場所
火災状況が一番ひどかった場所

- ・(A)車両に乗っていた弊社社員 2名
- ・(B) 2トン車の助手席に同乗していた作業員 1名

合計 3名

軽傷 やけどによる重症

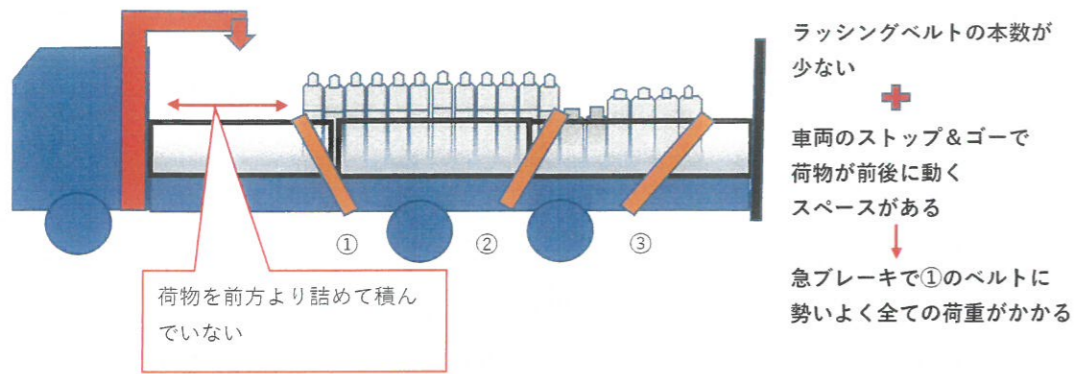
① 側面よりの積み荷後の様子 (事故車両)

- ・通常であれば、前方の鳥居から荷物を詰めて積載するのが常識であるが、乗務員が荷物を荷台後方から降ろすことを考え、意図的に前方にスペースを空けて後方に荷物を積載したこと。
- ・その為、急ブレーキにより荷物が前方へ動いてしまった。
- ・最前方に掛けていたラッシングベルトが荷重に耐えられず切れてしまった。
(ベルト締め具の前後2箇所が切れていた)
- ・固縛しているラッシングベルトの本数が少なすぎる。その為、荷重に耐えられなかったと思われる。昔より適正な本数のラッシングベルトでアオリより締め付けをすることで荷崩れを防止してきた。今回は、乗務員がその点を怠った。
- ・急ブレーキにより荷重がかかりラッシングベルトが切れた事で、全ての荷物が一気に前方へ移動した。その為、アオリが開いてしまったと考える。そこより容器が落下。落下した容器は保護キャップをしていたものの、ネック部分を強打したことによりバルブのゆるみ、破損が発生し、ガス漏洩を起こし、発火したと思われる。

事故車両はラッシング3本だけ

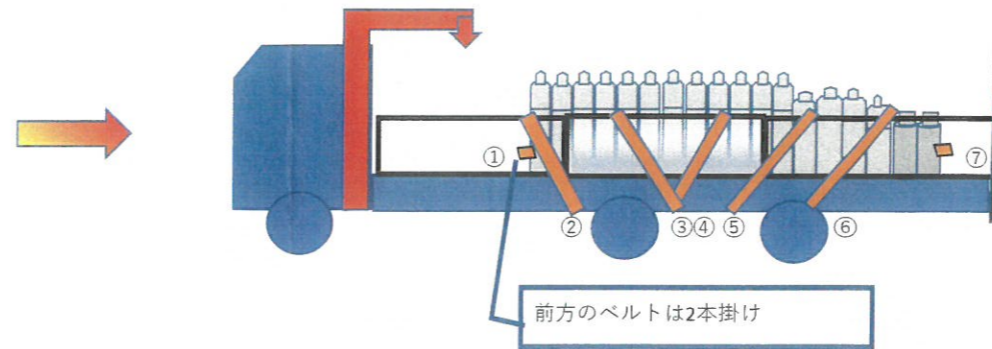
ラッシングベルトの本数をたくさん使えば前を空けて固定することも

同じように前方を空けて積むのであれば、ラッシングベルトをたくさん掛ける必要がある (図面は7本使用)

ラッシングベルトの本数が多くなると、荷重の分散が出来る

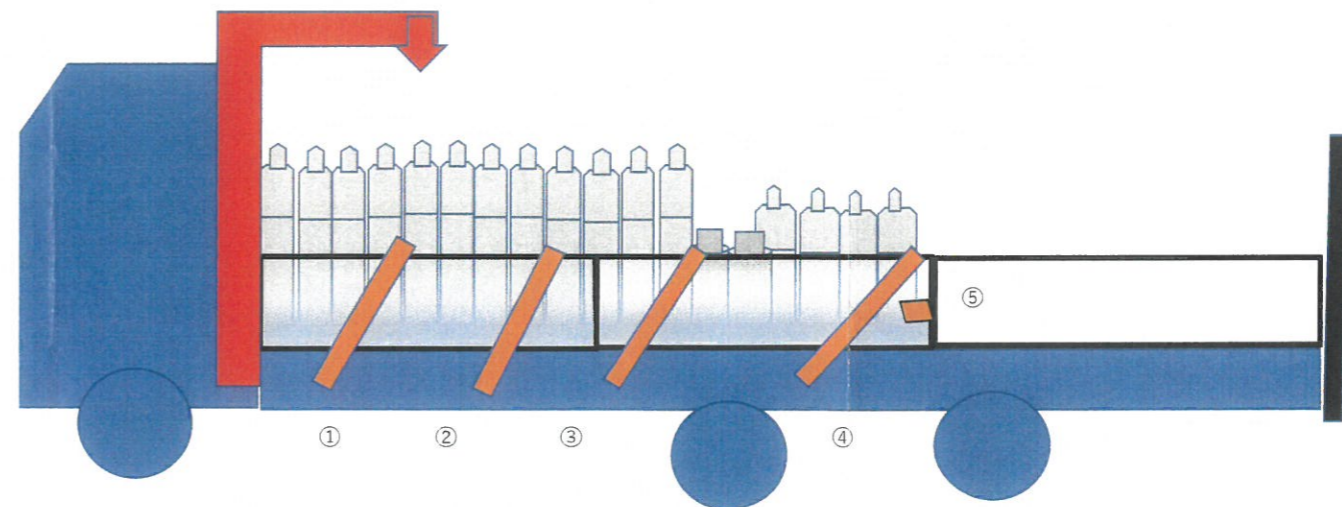
③ 基本とされる積載方法

①ではその積み荷はされておらず、例外として認められている方法で積み込みがされていた。
