# 供給機器の期限管理について (販売事業者様向け)

2023年度版

(一社)日本エルピーガス供給機器工業会

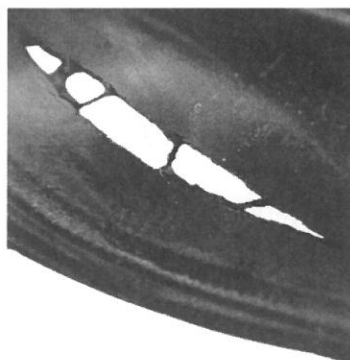
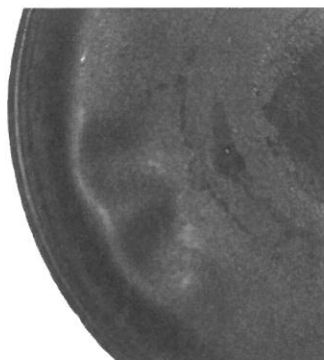
### ダイヤフラムの亀裂・変形

オゾンの影響でクラックが入ったダイヤフラム(左)と、ドレン等の影響で膨潤してワカメ状になったダイヤフラム(右)。  
クラックが入るとガスが漏れいします。また、膨潤すると調整圧力不良になります。

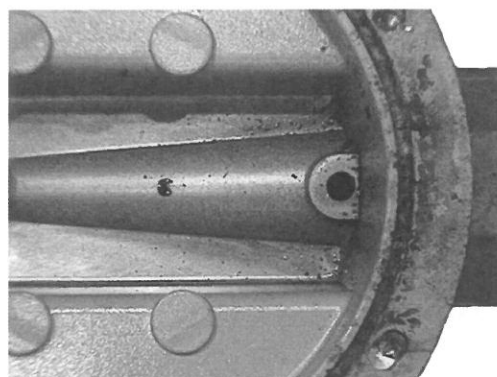
### 合わせ面の腐食

調整器内部への水の浸入や結露により調整器本体の合わせ面が腐食したもの。  
腐食がひどくなると合わせ面からガスが漏れいします。

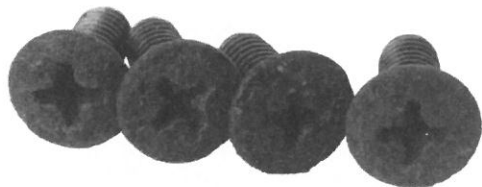
### カバービスの腐食

カバーの取付ビスが腐食したもの。腐食がひどくなると、ビスが外れ、カバーの隙間からガスが漏れいします。

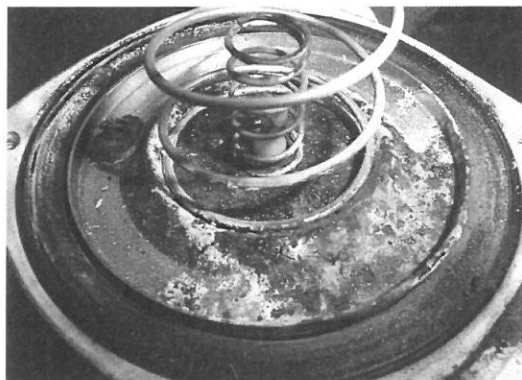
### カバー内部の腐食

空気室への水の浸入や結露によりカバー内部が腐食したもの。内部部品が腐食して破損すると、大量のガス漏れが発生します。

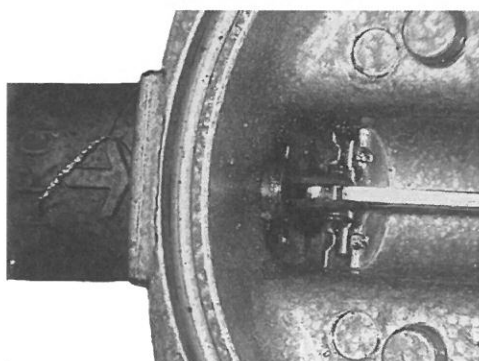
### 本体へのドレン付着

ドレンが付着すると、摺動部の動きが悪くなり調整圧力不良をおこします。また、ゴム部品に付着した場合、膨潤など、ゴム部品へ悪影響を及ぼします。

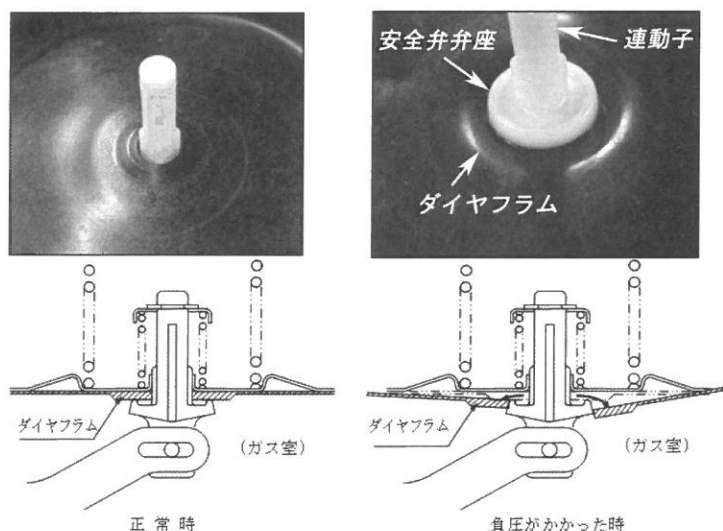
### (ダイヤフラムの脱落)

| 検査項目 | 不合格数 | 備 考 |
|---|---|---|
| 安全弁作動 | 1台 | 作動せず。原因は、設置時に貯槽の負圧によりダイヤフラムが連動子から脱落 |

ガスを充てんするより先にバルク貯槽の調整器入口側のバルブを開けてはいけない

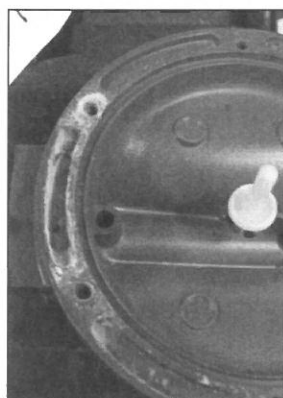
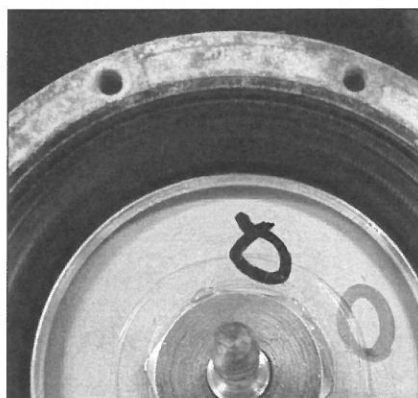
### 分解調査(合わせ面腐食)

- ・回収試料118台のうち42台に腐食が見られた。
- ・42台中26台で合わせ面の一部、16台で全周が腐食していた。

ガス漏れにつながる事象であり、早めの交換が望まれる

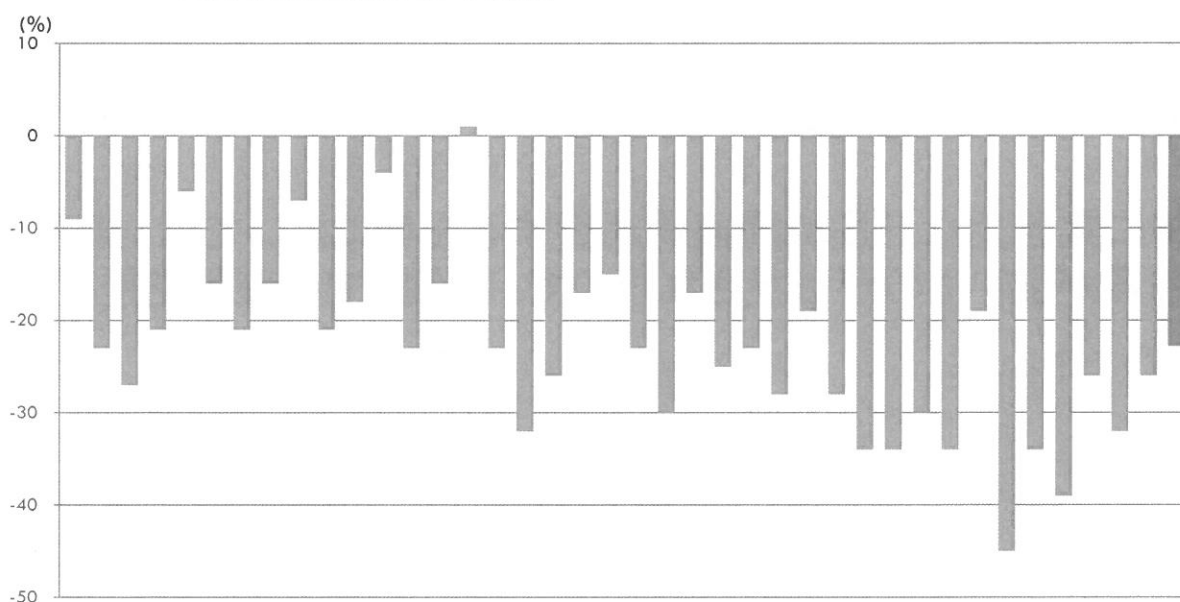
### ゴム物性性能(外層)

製造後7～10年経過した高圧ホースのゴムの物性性能(伸び)を確認したところ、最大45%(平均22.7%)の性能低下が確認された。
