バルク供給及び充てん設備に関する技術上の基準等の細目を定める
告示の一部を改正する告示(案)に対する意見募集について(お知らせ)

バルク供給及び充てん設備に関する技術上の基準等の細目を定める告示の
一部を改正する告示(案)に対する意見募集について (お知らせ)

バルク貯槽の検査周期の見直し ～特に内面の検査について～

2021年11月4日
経済産業省
産業保安グループ^o
ガス安全室

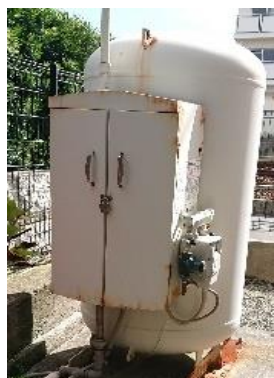
バルク貯槽全体

- ・ 腐食環境が厳しい沿岸地域に設置されたバルク貯槽の一部において腐食が確認された。
- ・ 沿岸地域から離れた地域に設置されたバルク貯槽においても、塗装の劣化は確認された。
- ・ 膜厚の測定箇所によっては、同じ貯槽においても他の箇所より150 μ m程度膜厚が薄い箇所が確認された。
- ・ 20年目検査を終え、再塗装が施されたバルク貯槽においては、再設置後、腐食が見受けられなかった。

【塗装の劣化・腐食が確認されたバルク貯槽】

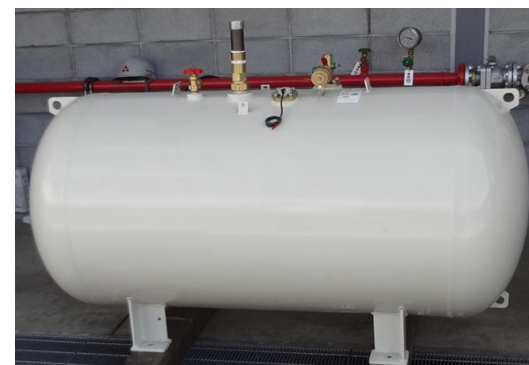
【20年目検査後再設置されたバルク貯槽】

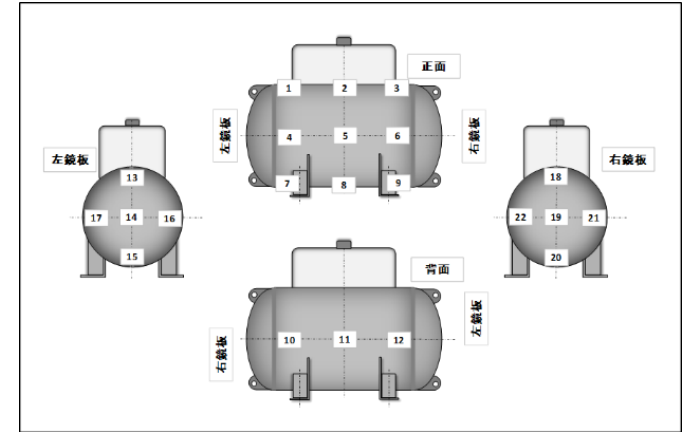
鋼板の厚さ測定の測定点

- ✓ 初回検査後、再設置されたバルク貯槽について鋼板の厚さ測定を行った。
- ✓ 初回検査時のデータと今回の実証試験時の鋼板の厚さ測定のデータの比較検討を行った。
- ✓ 実証試験の対象としたバルク貯槽において、外面腐食は確認されず、鋼板の厚さのデータより、減肉が確認されたものはなかった。
- ✓ 初回検査と実証試験時の鋼板の厚さ測定のデータの一例を以下に示す。

今回の調査では、最も薄い鋼板を使用しているバルク貯槽において、余裕厚さは、胴板 (6.2-5.89 =) 0.3mmであった。

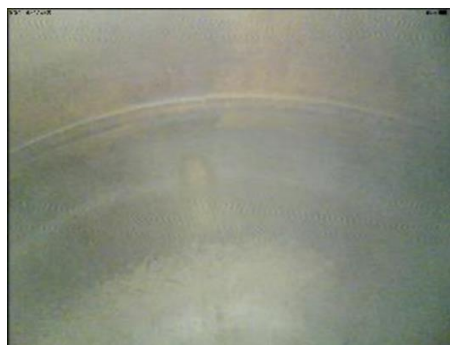
【開放直後のもの】
断面観察前に、ファイバースコープにて確認した内面の状況。
錆はみられない。

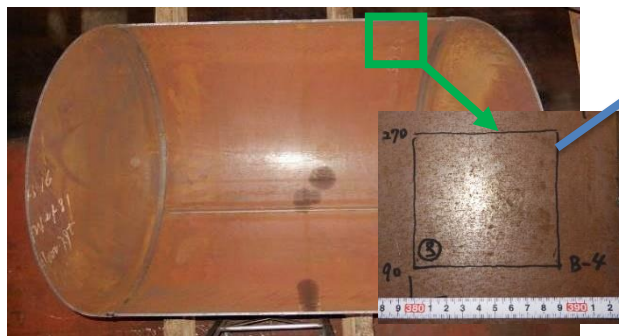
【開放後、1か月間、空気にふれた状態】
全面に赤錆を視認。錆の程度が大きいと想定される箇所を選定し断面観察。
注) 写真は切断したバルク貯槽。

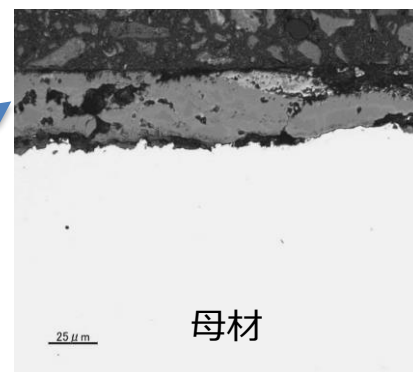
顕微鏡画像
×400倍

断面観察のため塗布した樹脂層
錆層

錆層（灰色の層）は、30 μ m程度の錆であり、非常に薄い層であった。
電子線マイクロアナライザによる元素マッピングでは、母材表面の錆断面に硫黄化合物の存在形態は特定できず。

- 20年経過したいずれのバルク貯槽において、30 μ m(0.03mm)程度の非常に薄いさび層しか形成されていない。これは、貯槽開放時等の空気接触等による腐食と推定される。
- 20年間で30 μ m程度のさびの進行速度では、40年の使用には影響はないと考えられる。
