【参考】
指針の取り組み状況
および
指針のポイント

1. 充填所等の容器流出対策のこれまでの取り組み

3. 流出防止指針のポイント③

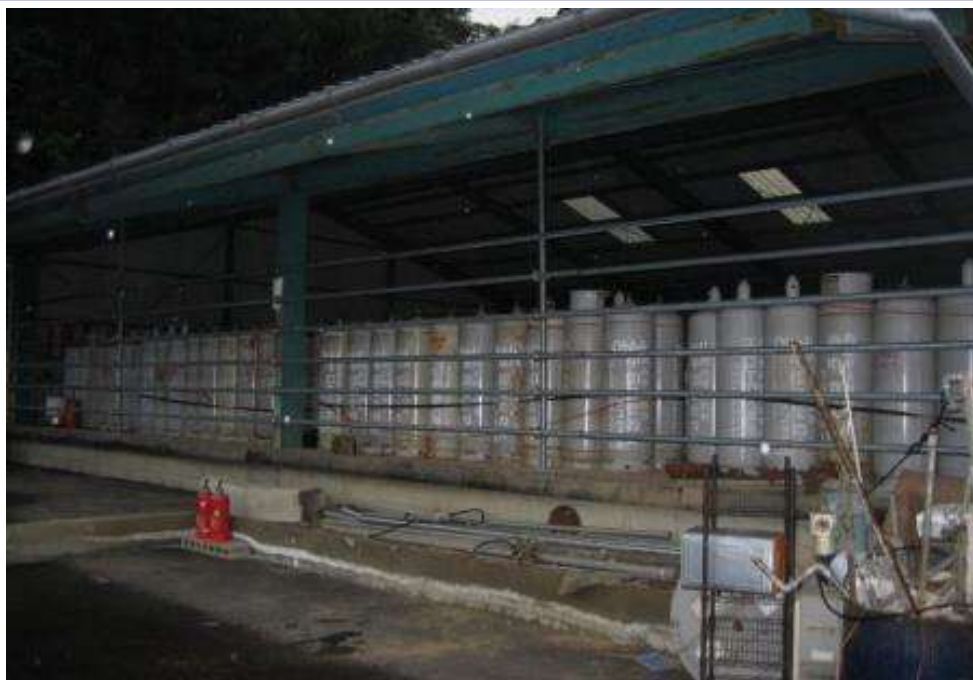
- 容器置場周囲について浸水に耐えうる強度の壁構造、又はシャッター構造又は金網構造等への設置。
- 容器置場周囲に不燃性の網ネットを簾のように巻き付け、非常時に簾を下してポール等に縛るなども有効な対策
- 上記が困難な場合は、網ネットをフック等に固定することで容器の浮上を防止する。

置場の周囲を鉄パイプで囲った例
