業務用施設の保安管理について

(一社) 全国LPガス協会
保安部

2. 福島県における 事故防止対策について

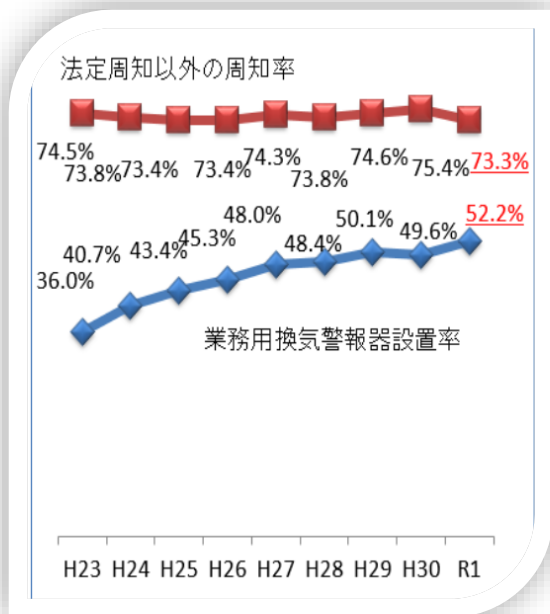
業務用施設における法定外周知及び業務用喚起警報器設置率の推移

業務用喚起警報器の設置率の向上は増加傾向にあるが更なる促進には施設管理者等の理解・協力が必要

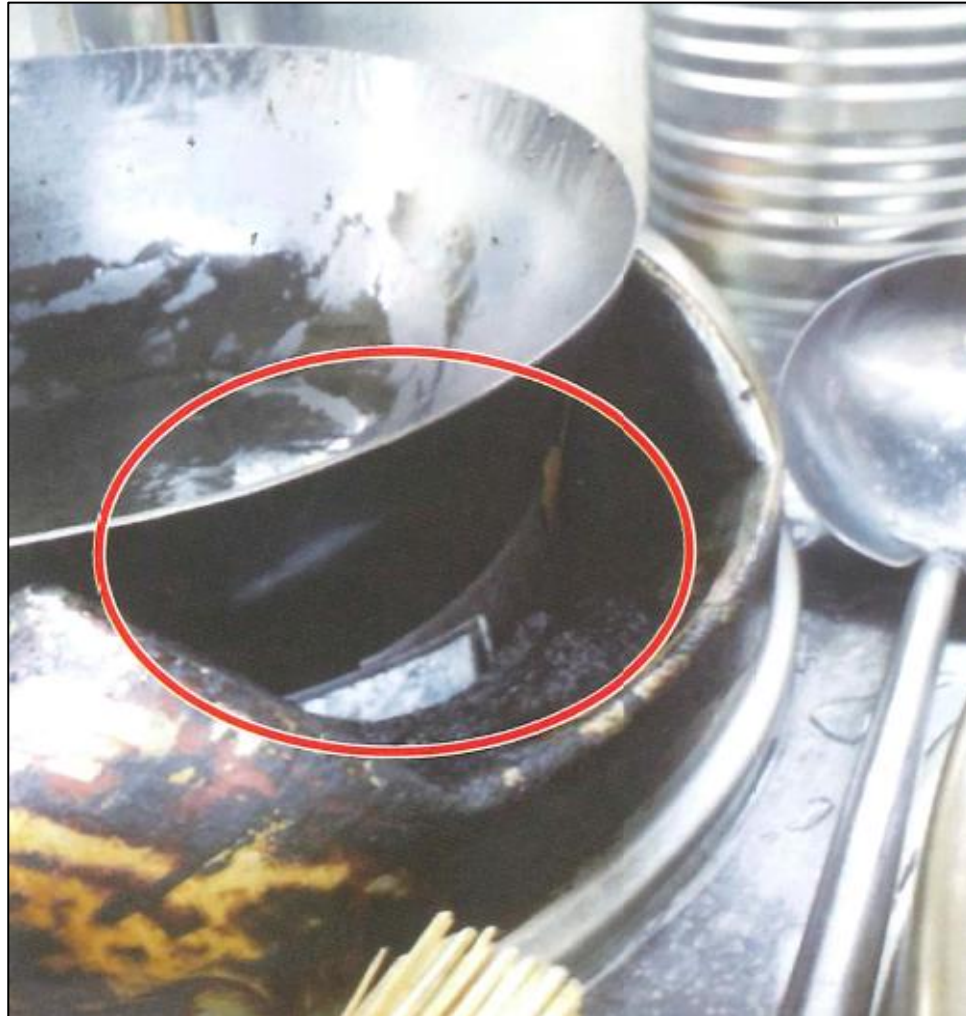
使用方法の不適切事例

中華鍋の下に囲いがあり排気が排出されにくくなっている。囲いは不完全燃焼による炎の伸びを遮る目的で設置されていたようであるが、囲いによって更に不完全燃焼を助長している。

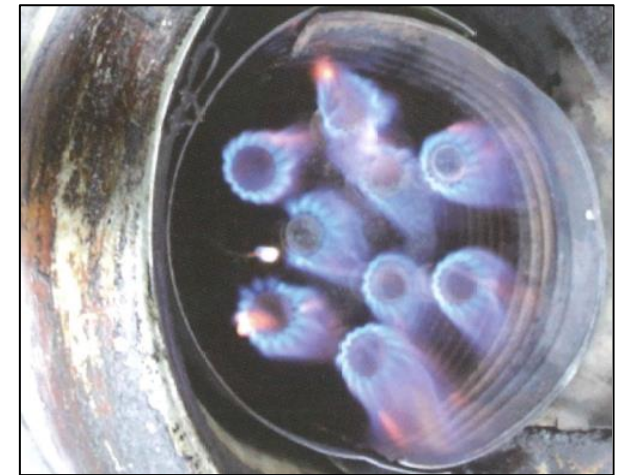
中華レンジを上から見た写真
(空き缶を加工して囲いを作っている)

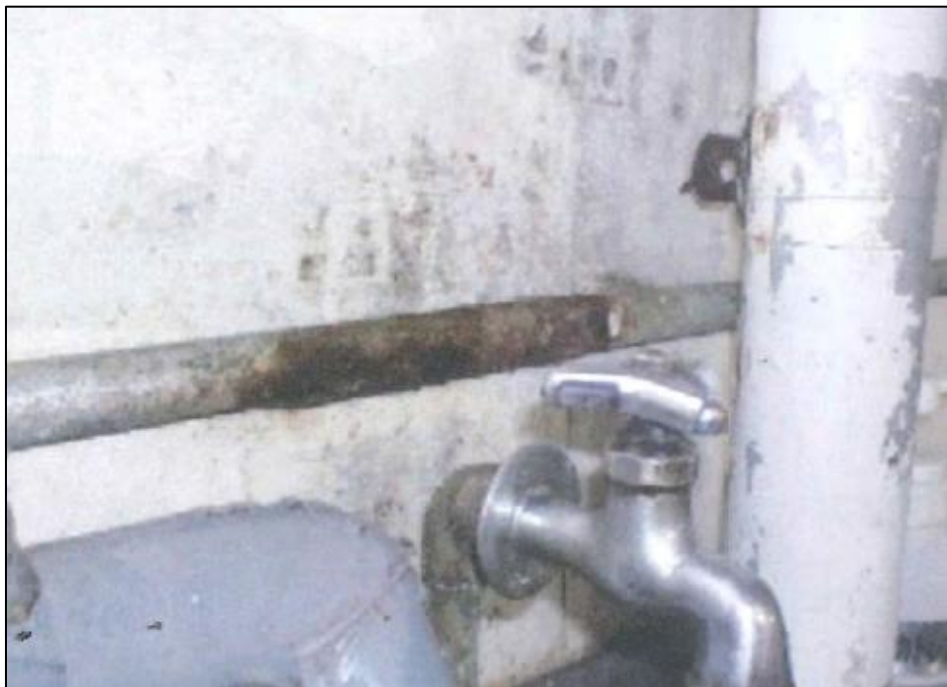
水しぶきのかかる蛇口付近に設置された配管の腐食

厨房は水を使用することで腐食が発生しやすい環境にあり、配管、ガス栓及び燃焼器の維持管理について考慮すべきリスクが数多く存在する。

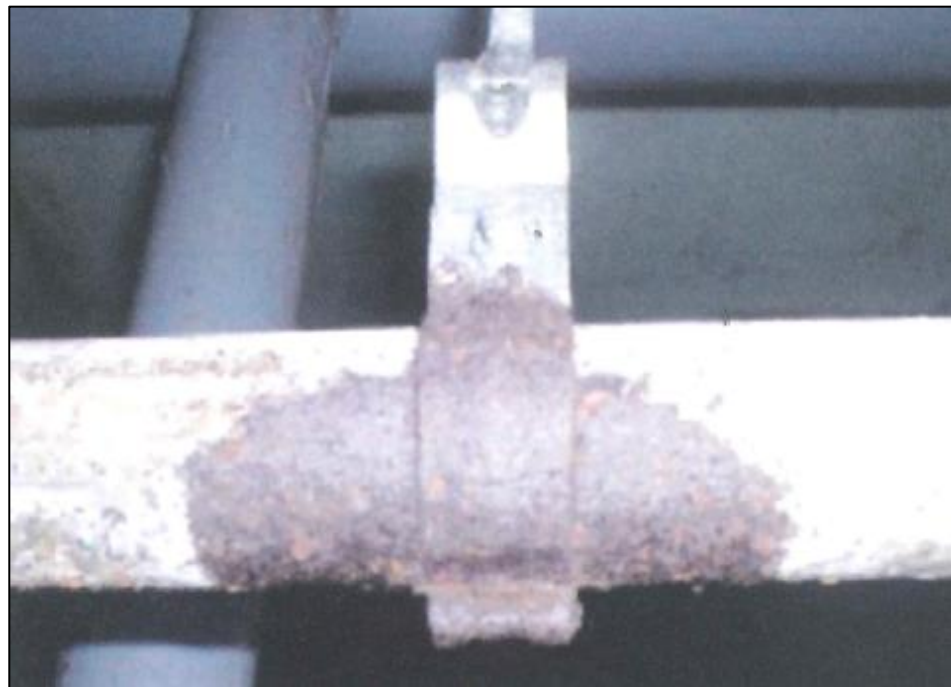
ピット内で異種金属同士が触れ合う箇所の腐食

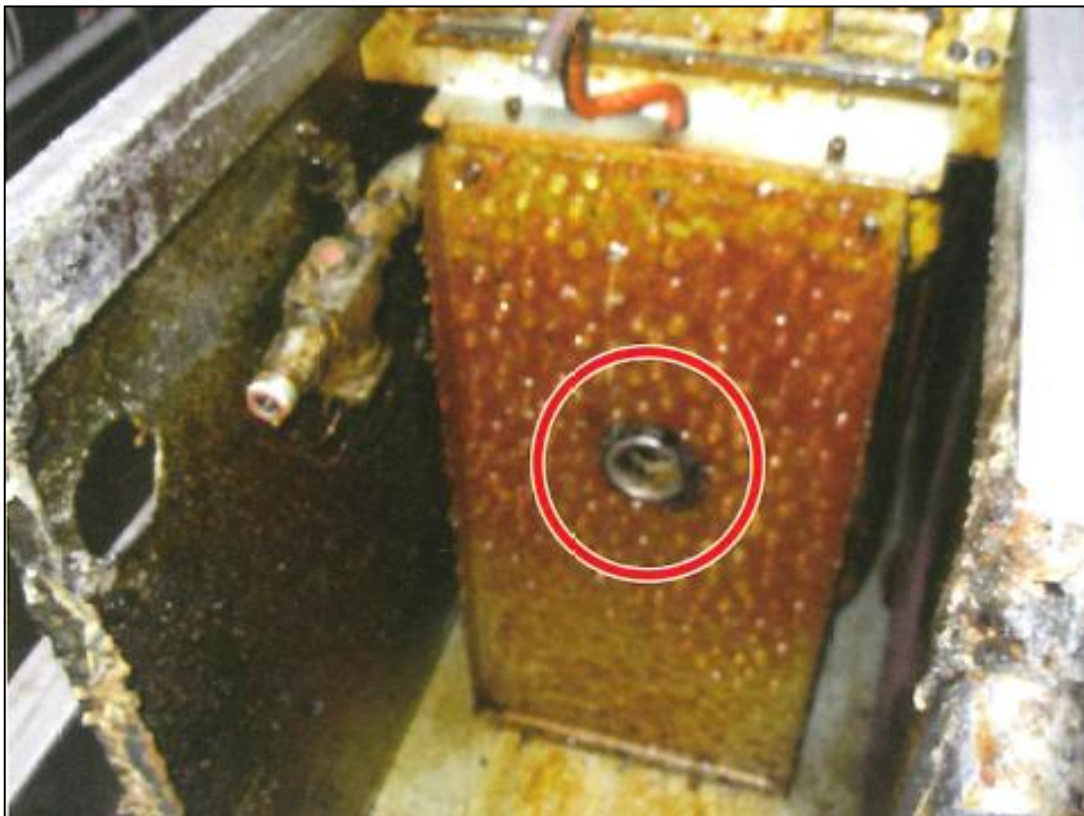
汚れに起因して点火不良となる不適切事例

フライヤーの油の槽の裏面の様子。中央の丸い部分が廃油口。油の蒸気が長年蓄積することで、機器内部に油の塊とほこり等が混ざった汚れが付着することで、バーナーの燃焼状況に影響を与える。汚れの付着する場所によっては不完全燃焼や火災が発生する。

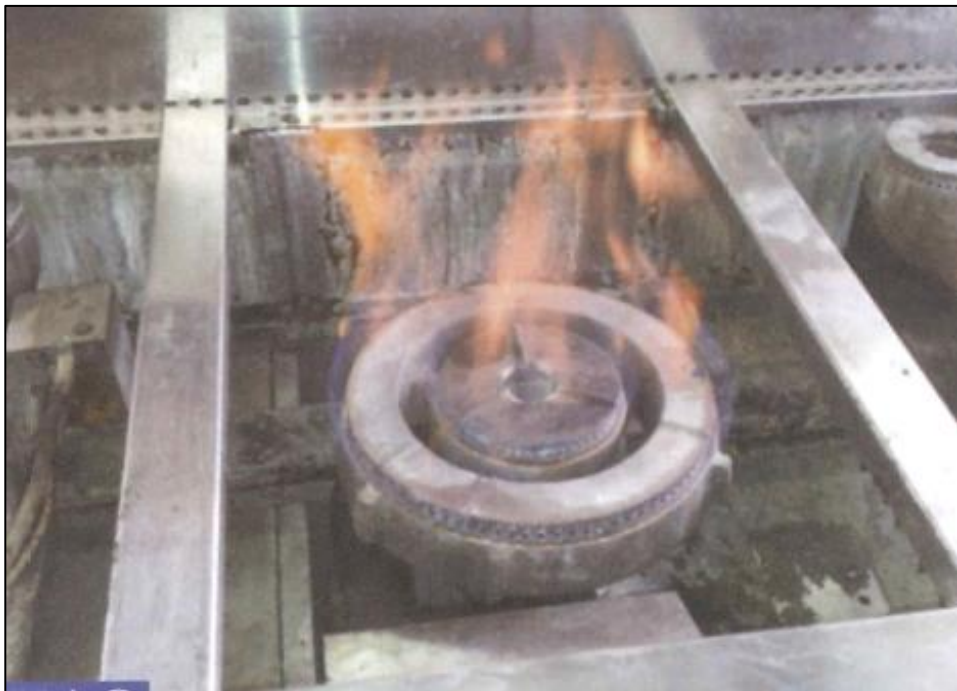
バーナーの給気口が腐食生成物で塞がれ給気不足により不完全燃焼（赤火）を起こす

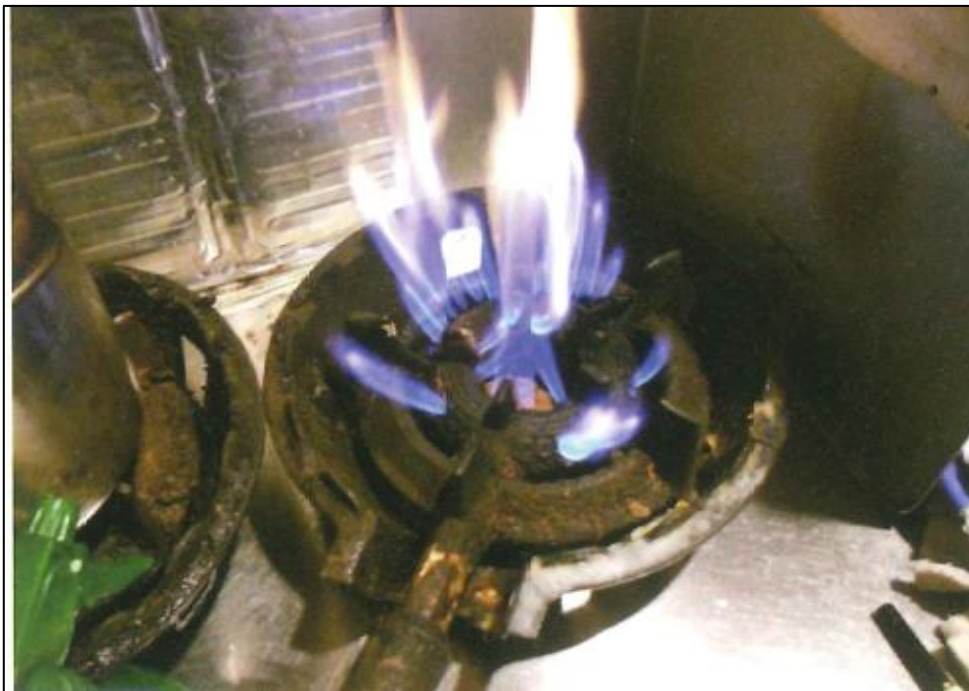
水が付着して一部燃焼しなくなったバーナー。
点火時にすべての炎孔に着火しないと未燃焼のガスが滞留して、引火爆発が発生する恐れがある。
