令和4年度第2回保安連絡会議及び研修会（オンライン）のご案内

最近のLPガス保安行政について

2023年3月
中国四国産業保安監督部 保安課

「ガス警報器の必要性和 リメイク（設置・交換）運動 について」

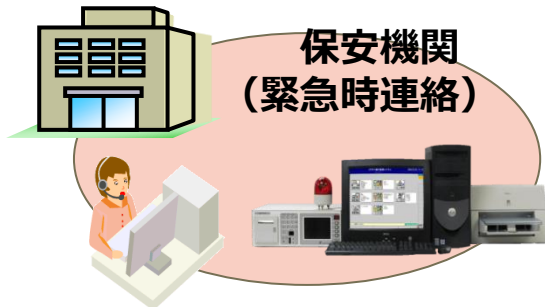
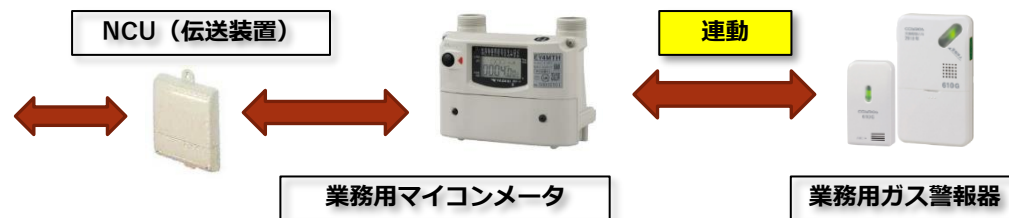
➡**ガス警報器単体では、鳴動する（警報音）だけなので、周囲の人が気がつかなければ、事故防止への効果は低い。**
一方で、**ガスメーターと連動していれば、警報器から信号が出力されて、自動（メーター側）でガスを止めることができる。**

※集中監視センターと接続すればさらに良い
※警報器とメーター連動用の無線装置もあり

ガス警報器は、LPガスの燃焼下限濃度(2%)の1/4以下(0.5%)のガス濃度で騒動します。しかし、ガス警報器単体では騒動するだけなので、ガスが漏れていると周囲の人が気づかなければ事故防止効果は少ないのです。ガスメーターと連動していれば、気づかなくても自動でガスを遮断してガスを止めることができるので事故防止の効果があります。集中監視センターと接続すればなお効果があります。

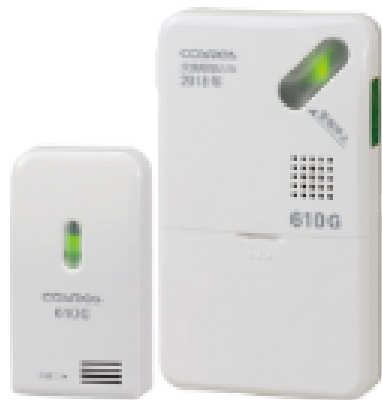
検知部防水構造 業務用分離型ガス警報器の例

●ガス警報器の中には、高温多湿等の設置環境の厳しい業務用施設向けに、警報部（アラーム部）と検知部（センサ部）を分離し、検知部を「防水」や「防滴」構造とした分離型のガス警報器もある。

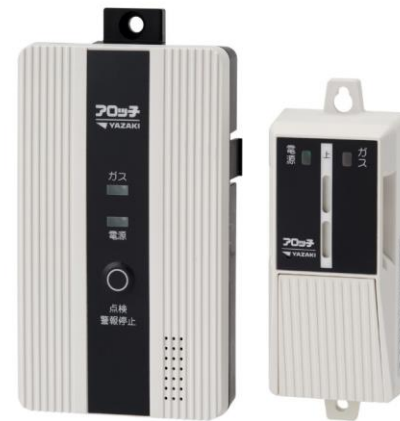
検知部防滴構造 業務用分離型ガス警報器の例

（また、警報器を収納する「防滴カバー」もある）

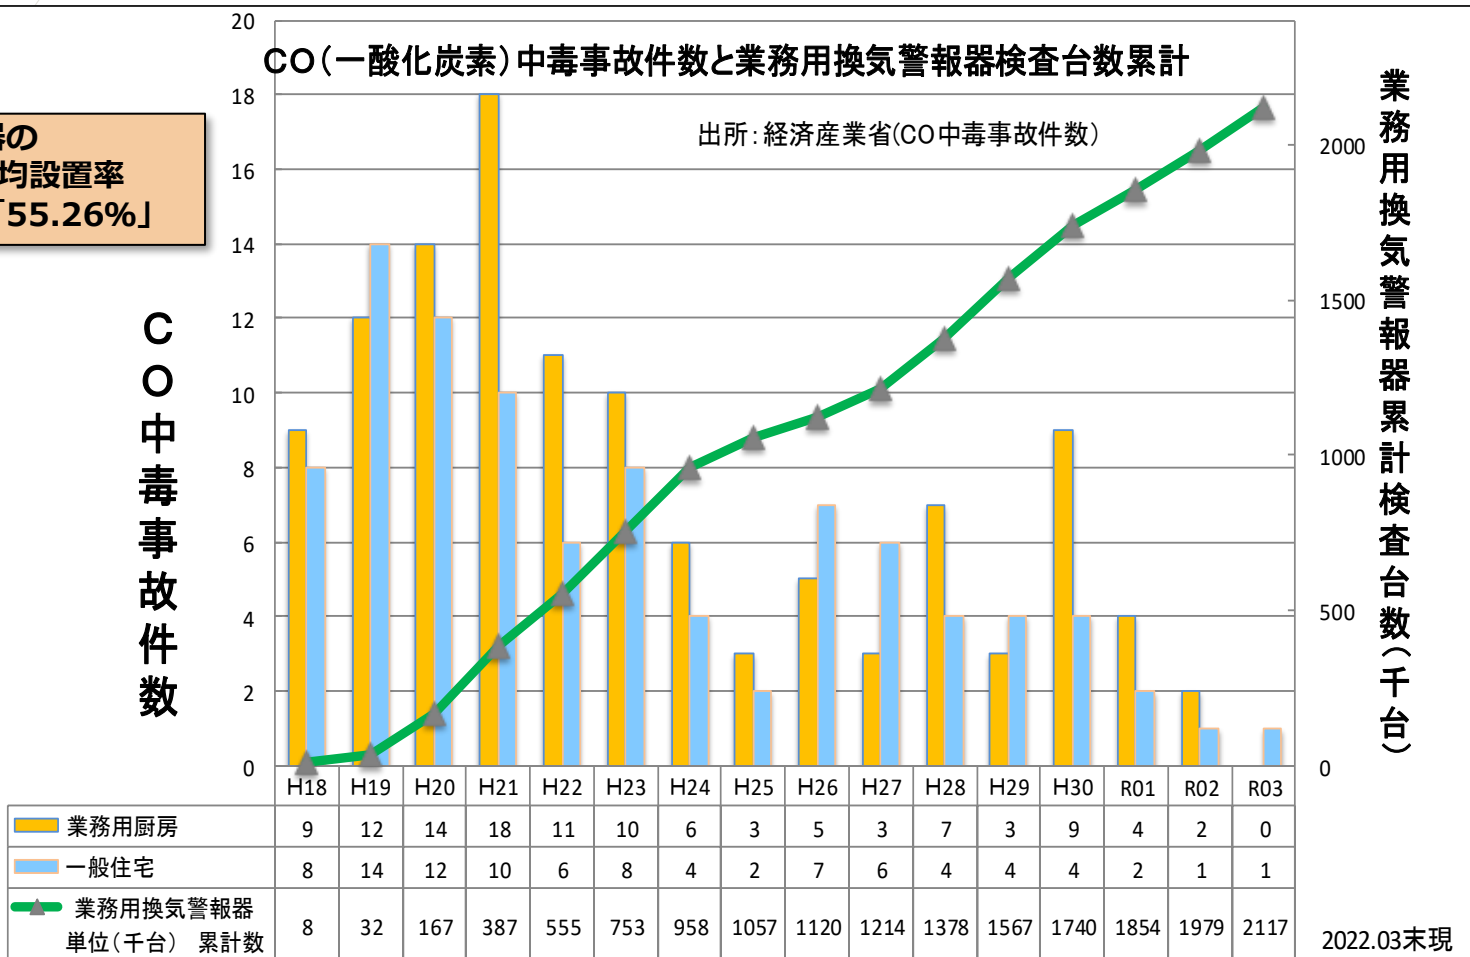
CO(一酸化炭素)中毒事故件数と業務用換気警報器検査台数累計

出所: 経済産業省(CO中毒事故件数)

近年、建物の気密性の向上や業務用ガス器具の劣化などが原因となるCO中毒事故が多発しております。ここ数年のCO中毒事故の発生件数を見ると一般家庭より業務用厨房での比率が高くなっています。また、右のグラフは「CO中毒事故件数と業務用換気警報器検定台数累計」のグラフで、業務用換気警報器の普及に伴って、CO中毒事故は減少しており、事故防止効果が認められます。業務用施設には業務用換気警報器を設置しましょう。
