I・T・O株式会社

小型自動切替式調整器の取替のお願い

20kg/h自動切替式調整器の取替のお願い

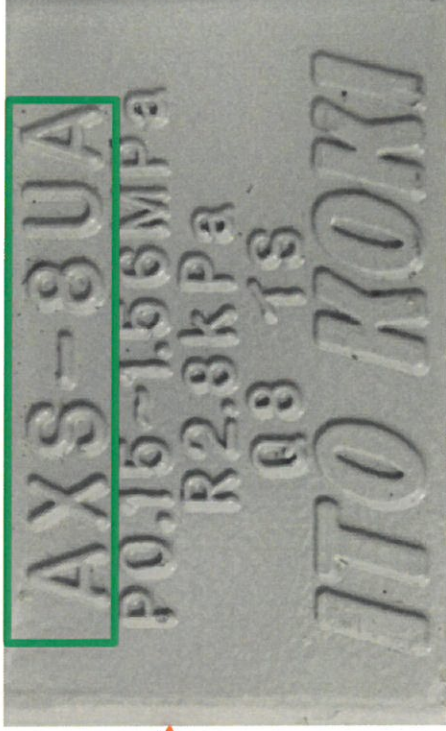
<p>■問い合わせ先 I・T・O株式会社 対策本部 0120-83-3781(フリーダイヤル) 072-981-3781(代表)</p>	<p>AXS-8Bの類似品である「AXS-8UA」及び、発信機能付「TAXS-8UA」は、この度の取替対象品ではありません。</p>
