# 供給機器の期限管理について (販売事業者様向け)

2023年度版

(一社)日本エルピーガス供給機器工業会

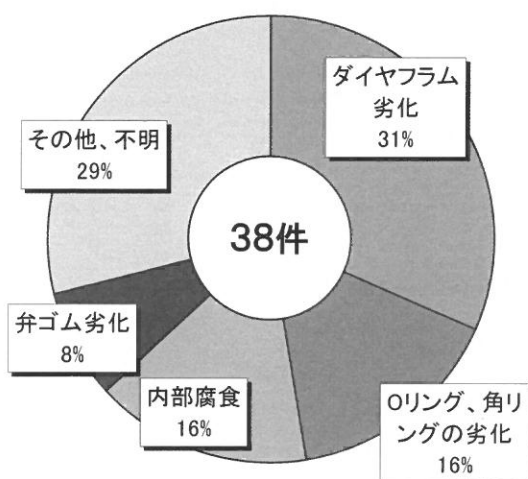
調整器の劣化部位

劣化部位がわかって  
いる事故の7割以上  
が内部の劣化

内部部品の劣化は外  
観から判断できない  
ため、製品の定期交  
換が必要

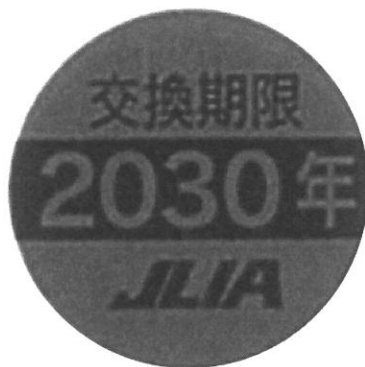
左のシールは2030年のいずれかの月に交換期限がくることを表しています。

調整器(I類)の交換期限は、液石法で「製造年月から10年を経過していないこと」と定められているため、最長で10年までしか使用できません。

交換期限シールは容器交換時等に期限切れ設備が一目でわかるようにした「目安」です。
